深層学習を利用した画像からの橋梁劣化判定

Detecting Bridge Deterioration from Images using Deep Learning

要 約 橋梁の点検業務は有資格者による現地点検と診断が義務付けられ、熟練の技術者や予算の確保、技術者による結果のばらつき抑制などが課題である。BIPROGYは深層学習を利用して画像から劣化の要因および損傷の程度を判定することで、課題の解決を目指した。深層学習モデルやその前後処理に対し、点検業務の専門知識を取り込むことで、最終的に劣化の要因については90.8%、損傷の程度については84.4%の精度を達成した。これは技術者による判定と同水準である。開発した判定技術は業務プロセスへ取り込むにあたってプロトタイプを用いた実地検証と、処理速度改善を経て、システムサービスとしてリリースした。開発したシステムサービスを活用した実証実験では国土交通省の第4回インフラメンテナンス大賞の優秀賞を受賞し、社会的にも高い評価を得ることができた。

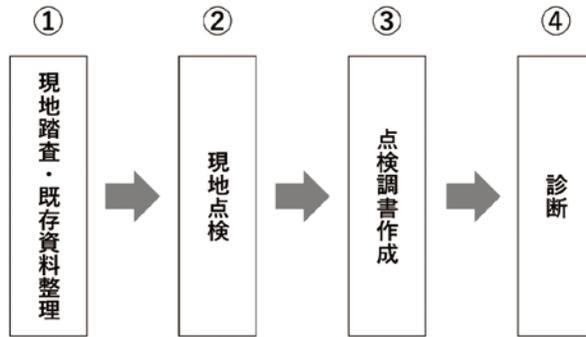
図2 橋梁点検作業プロセス

橋梁点検作業の流れを図2に示す。初めに①現地踏査と既存資料の整理を行う。次に②現地近接目視によって劣化状況を点検し、③結果を調書に記す。最後に④調書に基づき精密検査や補修の必要性について診断する。このうち、②現地点検と④診断は有資格者により行われることが多い。特に④診断は各種情報や技術的知見、ノウハウ等をもとに総合的に判定を行うため、高度な専門技術が求められる。

そこで、本取り組みでは②現地点検から④診断において、カメラやスマートフォン等で撮影した画像から、橋梁の劣化要因やその損傷程度を示す健全度の判定を自動的に行うことで、技術者の省力化と結果のばらつきの低減を図った。

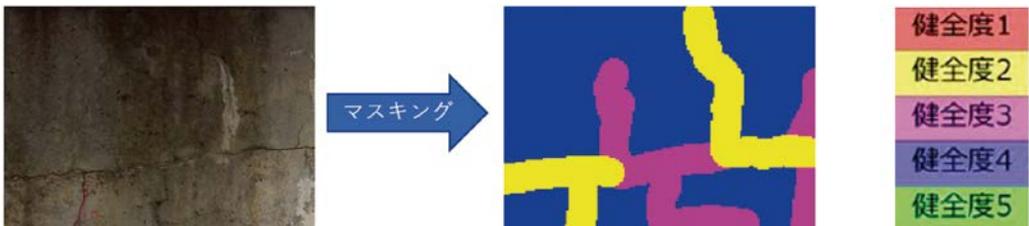
図4 健全度正解ラベルの例

学習に用いるデータには、画像毎にこれら劣化要因と健全度の正解ラベルを付与した。劣化要因は画像1枚あたり一つのクラスを割り当てた。一方、健全度は画像に映る橋梁部分の場所によって異なるため、健全度により異なる色で該当箇所を塗りつぶすようなデータを用意した(図4)。以降、この塗りつぶした領域のことをマスクと呼ぶ。

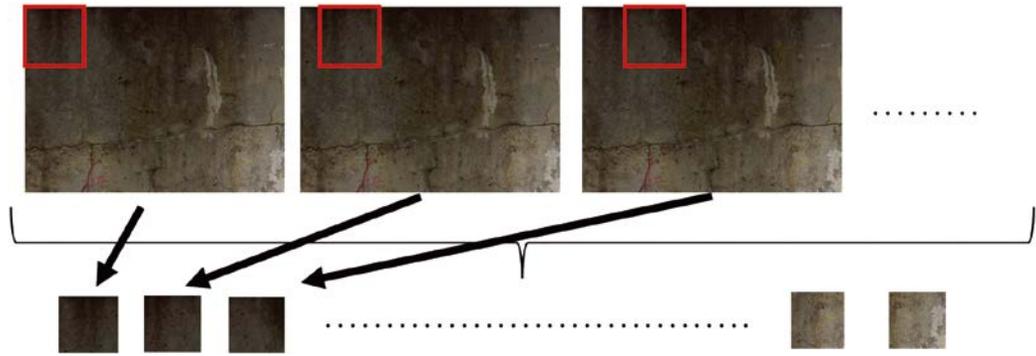
図5 小片分割のイメージ

前処理では画像サイズを揃えたうえで、小片に分割する(図5)。劣化要因や健全度を判定するためにはヒビなどの微細な情報が重要である一方で、高解像度の画像は深層学習で扱いづらい。そこで、小片画像毎に深層学習モデルで学習・識別を行うことで、精度の向上を目指した。この時、橋梁と関連のない画像を抜き出さないよう、小片画像はマスクと照らし合わせ、橋梁部分のみを切り出した。また、各小片の正解ラベルはこのマスクに準じて付与した。

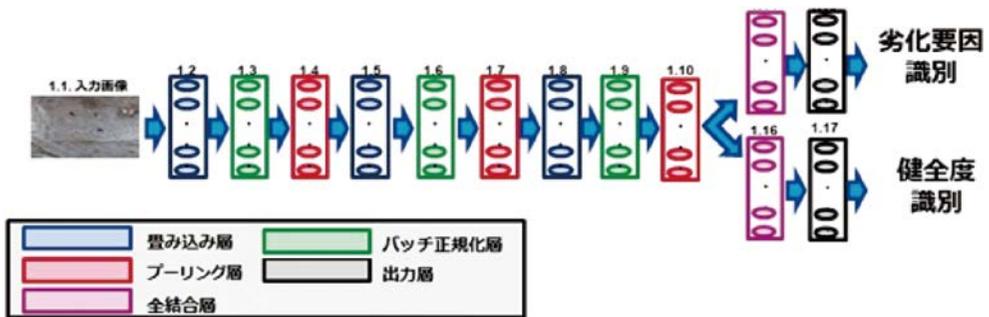
図6 深層学習モデルのネットワーク構造

学習・識別を行う深層学習モデルには、畳み込み層とプーリング層、全結合層など^{*1}を用いた画像分類モデルを使用した(図6)。劣化要因と健全度には関連性があると考え、全結合層よりも前の層は劣化要因と健全度それぞれで共有するネットワークとしている。

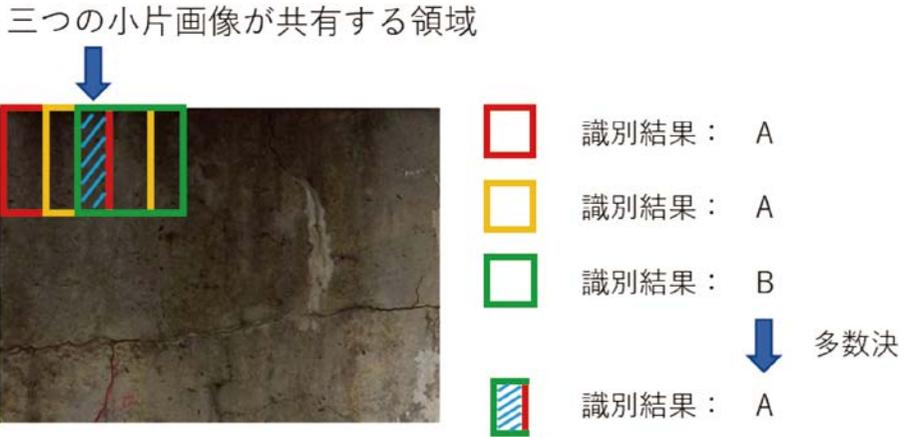
図7 各ピクセルの識別結果

判定結果の集計処理では、深層学習モデルから出力される各小片画像の結果を集計し、画像全体の劣化要因と健全度を決定する。小片画像は、互いに領域が重なるようにトリミングしているため、元の画像の一つのピクセルに対し、複数の識別結果が存在する。そのため、識別結果の多数決により各ピクセルの識別結果を決定した(図7)。最後に、識別結果のうち最もピクセル数の多い(つまり、面積の広い)識別結果を、画像全体の識別結果とした(図8)。

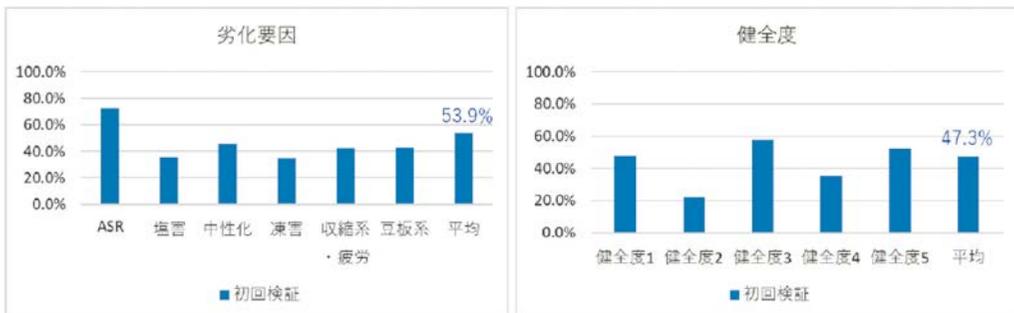
図9 初期検証の精度

4.1.1項に示すデータにおいて4.1.2項から4.1.4項までに示す処理を行った結果、劣化要因の正解率は53.9%、健全度の正解率は47.3%であった(図9)。

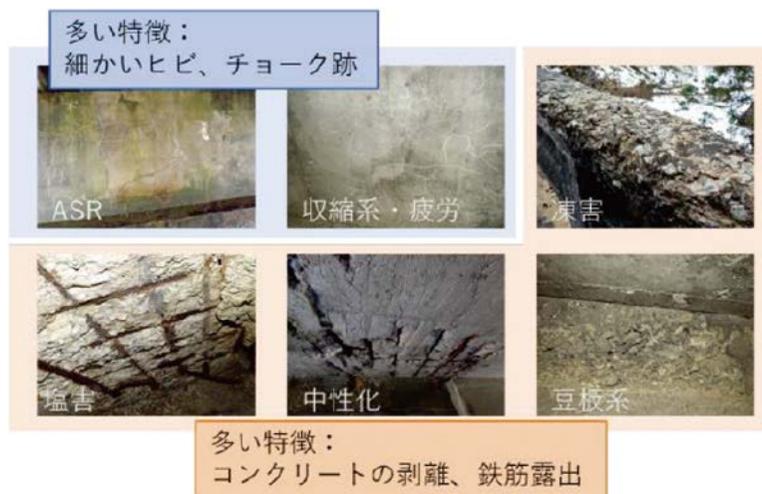
図10 見た目が似ている劣化要因

劣化要因について誤った識別を行っているケースを調査したところ、見た目が似ている要因間で識別に誤りが多いことがわかった(図10)。2章で述べたように、実際の診断作業では目視情報のみならず、多角的な観点から総合的に判断している。このため、画像のみを利用した

初期検証の手法では十分な精度が得られなかったと考えられる。

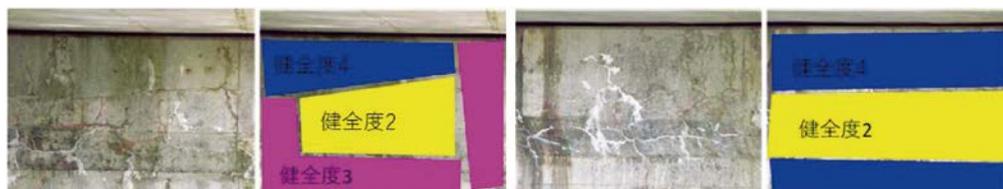
図11 健全度2、3、4の見た目が似ているケース

また、健全度について誤った識別を行っているケースを調査したところ、健全度2、4が健全度3に判定されるケースが多かった。これも劣化要因と同様に、健全度1や健全度5といった極端な状態ではない限り、見た目が似ており、周辺情報から診断されているためだと考えられる（図11）。

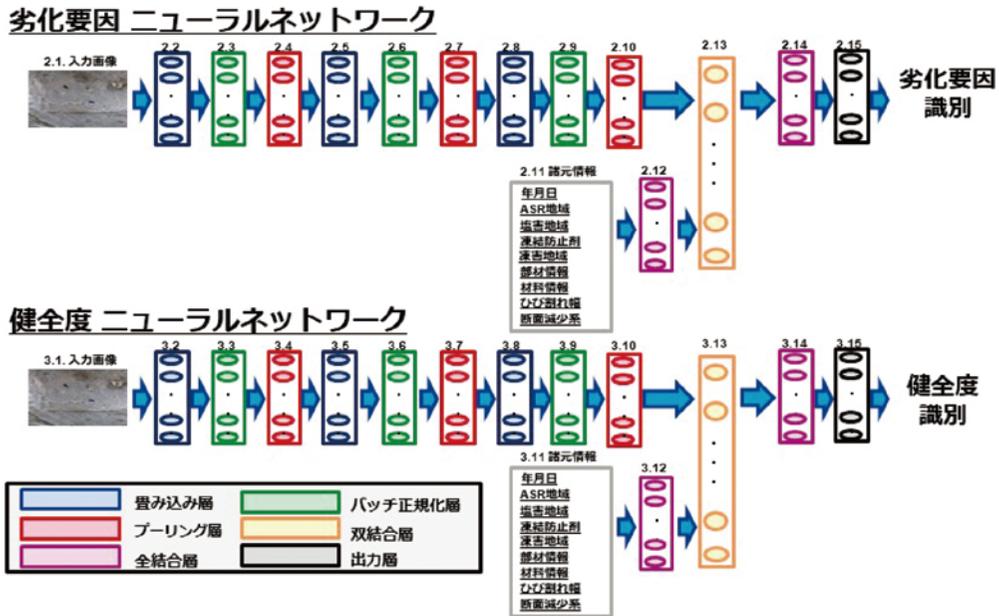
図 12 諸元等情報を入力に加えたネットワーク構造

諸元等情報を橋梁点検業務における業務知識として深層学習モデルに取り込むにあたり、劣化要因と健全度のモデルを分け、画像の畳み込み結果と諸元等情報を結合したうえで全結合層による分類を行うネットワークを採用した (図 12)。

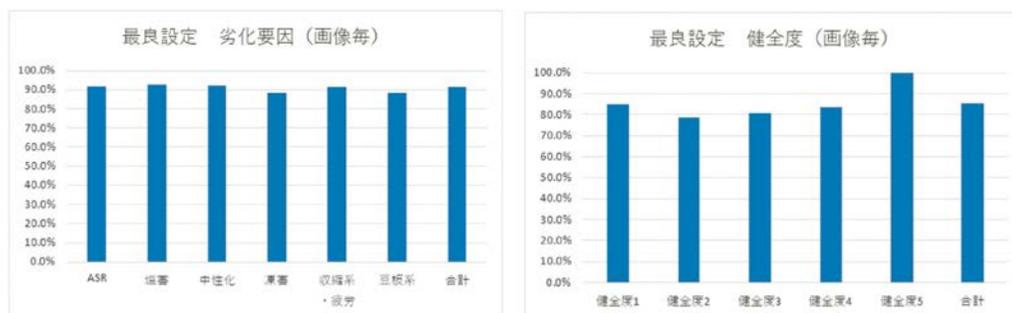
図14 改善活動後の精度

4.2.1項から4.2.3項までの改善策を取り込んだ結果、劣化要因の精度は91.4%、健全度の精度は82.7%となった（図14）。日本海コンサルタントの調査によると、これは技術者の判定精度と同等であり、本機能の利用目的が技術者の支援であることから、十分な精度を達成したと言える。
